INFORME DE ESTADO ACTUAL DEL CASTILLO DE POLA

OCTUBRE 2019

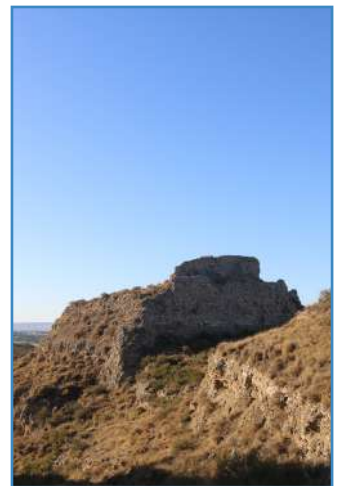
CASTILLO. LIENZO DE MURALLA, INTERIOR Y EXTERIOR:

La zona es accesible con riesgo, hay necesidad de medidas urgentes de apuntalamiento, acordonamiento y limpieza en general. La mayor parte de las estructuras han desaparecido, y las restantes carecen de revestimientos. Está asentado sobre una base de piedra, considerada una ruina con peligro.

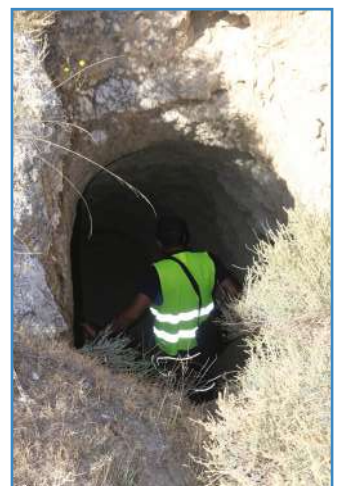
CUEVA: La zona es accesible con riesgo, existe necesidad de medidas urgentes de apuntalamiento, acordonamiento y limpieza en general. Se han producido desprendimientos en el túnel, dejándolo intransitable.

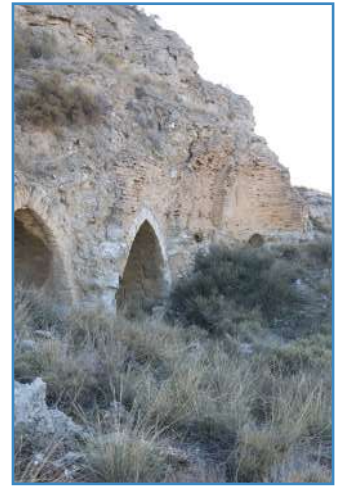
ERMITA: La zona es accesible con riesgo, hay necesidad de medidas urgentes de apuntalamiento, acordonamiento y limpieza en general. Se han producido desprendimientos, causando la desaparición de la mayor parte de la estructura, y pequeños desprendimientos en las partes que perduran, por lo que es un riesgo aún presente. Se aprecian grietas de forma general. El pavimento del suelo ha desaparecido por completo.

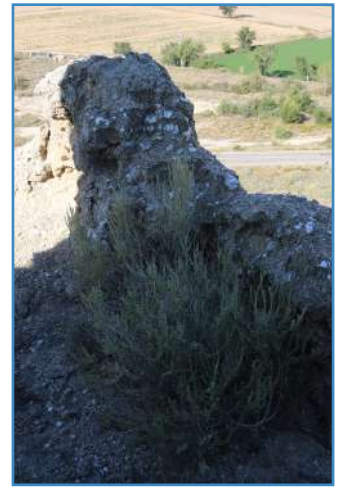
CASTILLO. HABITACIONES: La zona es accesible con riesgo, existe necesidad de medidas urgentes de apuntalamiento, acordonamiento y limpieza en general. Los revestimientos y casi la totalidad de las estructuras han desaparecido, los restos tienen riesgo de erosión por la exposición a las condiciones meteorológicas.

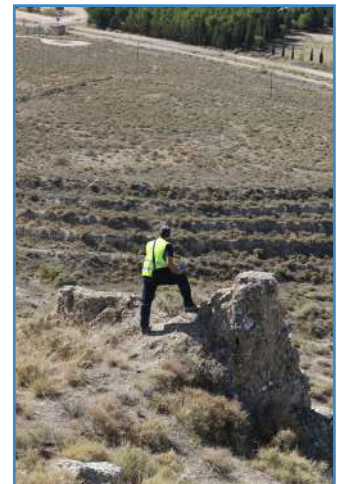
TORRES: La zona es accesible con riesgo, existe necesidad de medidas urgentes de apuntalamiento, acordonamiento y limpieza en general. Solo quedan restos de las bases de las torres, que se han desprendido. No quedan revestimientos.

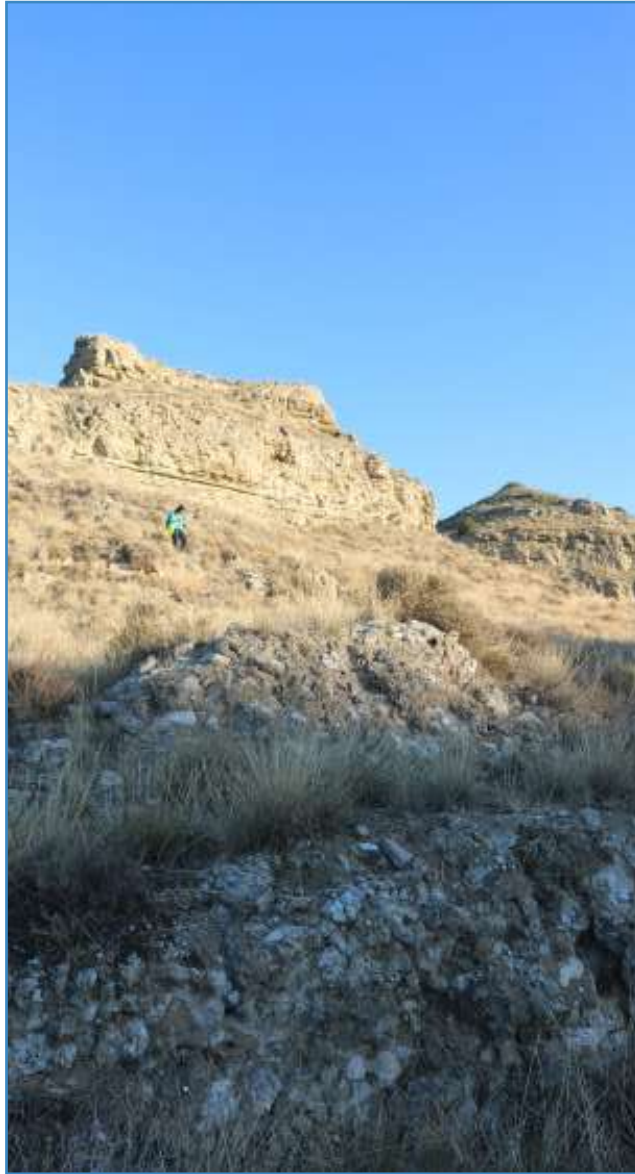
Arranques y restos de muros. Son restos de muro de piedra y tapia, posiblemente de estancias o habitáculos pertenecientes a un despoblado anexo al castillo
