# INFORME DE ESTADO ACTUAL DE SAN PEDRO MÁRTIR DE VERONA DE PINSEQUE

Junio 2020

Este informe tiene por **objeto el estudio de la Torre**, en la cual se centra nuestra atención, puesto que fue declarada Bien de Interés Cultural (BIC) dentro del Patrimonio Cultural Aragonés, pero no por ello se dejará de lado **la iglesia**, y será **estudiada con carácter de oportunidad**.

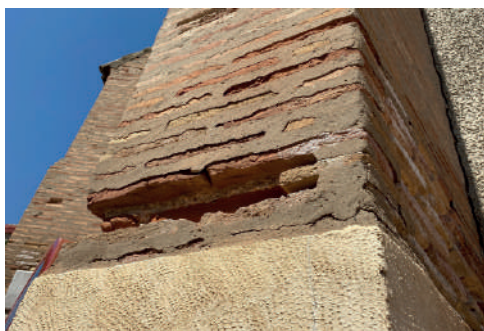
Sin embargo, debemos dejar constancia de que el estado aparente del bien presenta patologías por humedades, así como fisuras y grietas. En el caso de las humedades, **intervenciones relativamente recientes** se consideran aquí desafortunadas debido a que, bien los materiales, bien su disposición, **favorecen la acumulacion de humedades** en la parte inmediatamente posterior a la **coronación**

Detalle de grietas y humedades en uno de los contrafuertes.

**del zócalo\* de hormigón**, así como la precipitación de depositos de sales que se manifiestan en: **acumulación de salitre\***, manchas de diversa dimensión, abombamientos y pérdida del revestimiento y erosión\* de las propias piezas de ladrillo. Se considera que esta patología requiere una **intervención a corto o medio plazo**, de tal suerte que se preserve la integridad tanto de muros como contrafuertes, y por tanto del bien.

Dado que el principal problema de **patología** que se manifiesta en esta iglesia es derivado de **humedades de capilaridad**, proponemos la siguiente actuación encaminada a despojar al bien de aquellos elementos constructivos existentes con origen en intervenciones relativamente recientes. Se debería proceder a el **picado\* y la retirada del zócalo**, así como la acera de hormigón. Igualmente es necesario el saneamiento del **picado** del **recebado\*** de juntas de ladrillo con **mortero de cemento**, mediante mortero de cal o yeso, que son más transpirables. También, ya no solo desde el punto de vista constructivo sino estético, debería procederse al **picado y retirada del revestimiento general de cemento en toda la fachada**, lo que permitiría mayor transpirabilidad, así como la posible **recuperación de restos de decoración de ladrillo anteriores**.

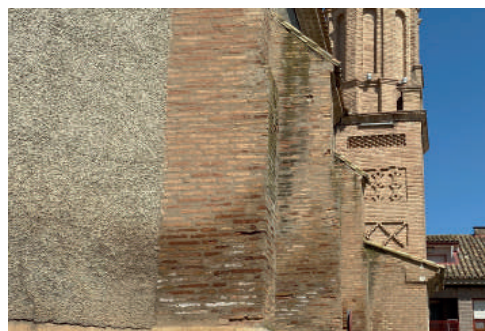
Detalle de humedades en la fachada principal.
