# INFORME DE ESTADO ACTUAL DE LA IGLESIA DE LA ASUNCIÓN DE NUESTRA SEÑORA DE BÁRBOLES

04/03/2020

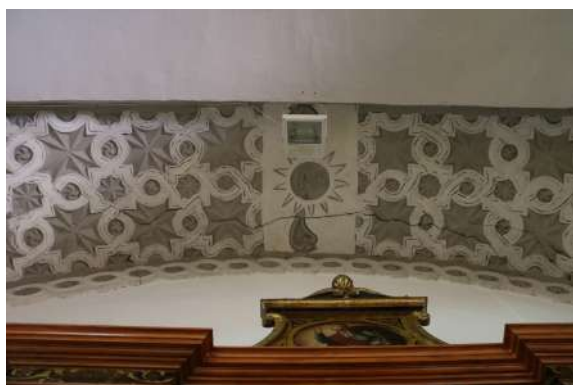
En las capillas de la iglesia se detectan grietas en paredes y techo además de humedades puntuales, las cuales se ocultan debajo de las capas de revestimiento tanto en la pared como techo, lo que provoca el desprendimiento de pintura o del revestimiento de algunas zonas de la iglesia. Estas grietas también se encuentran en la nave central. Suponemos que debido a las humedades se colocaron trasdosados de yeso en las paredes de algunas capillas y, por estas mismas humedades, se desprende el revestimiento que se encuentra por encima. En el coro alto también se encuentran fisuras y grietas locales en la estructura vertical y horizontal, así como humedades locales únicamente en la vertical. El suelo es de material cerámico y se hallan hendiduras en puntos locales. En la capilla de Nuestra Señora de los Dolores se encuentra una ventana de madera tapiada.

Detalle de grieta en las yeserías de Juan de la Marca

En segundo lugar, se deberían tratar las fisuras y grietas existentes teniendo especial cuidado en aquellas que están sobre las pinturas murales, además sería aconsejable colocar un testigo de yeso o usar un fisurómetro en las grietas comprobar que no aumentan. En caso de que aumentasen se debería realizar un estudio sobre su causa y origen para proceder a su tratamiento

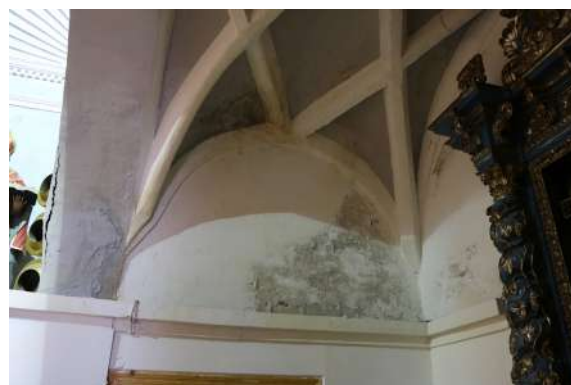
Humedades en la parte alta de la capilla de la Crucifixión

Para remediar las humedades se necesita conocer el origen de su causa, que podría ser la existencia de un acuífero o la cercanía del río Jalón, también podríamos adjudicar la causa al mal estado de los solares y edificaciones adyacentes en cuyos terrenos se puede acumular el agua haciendo que la humedad se traspase hasta los muros de la iglesia.

Una posible solución sería llevar a cabo el desbroce y limpieza de los terrenos colindantes, así como colocar una tubería de drenaje alrededor del perímetro del edificio en las zonas que sea posible debido a la existencia de viviendas junto al bien. Además de tratar el exterior habría que aliviar las humedades de los muros mejorando la ventilación de estos mediante **higroconvectores** o algún otro sistema de ventilación. Por último, se aplicaría una capa de pintura antihumedad en las paredes de la iglesia afectadas.

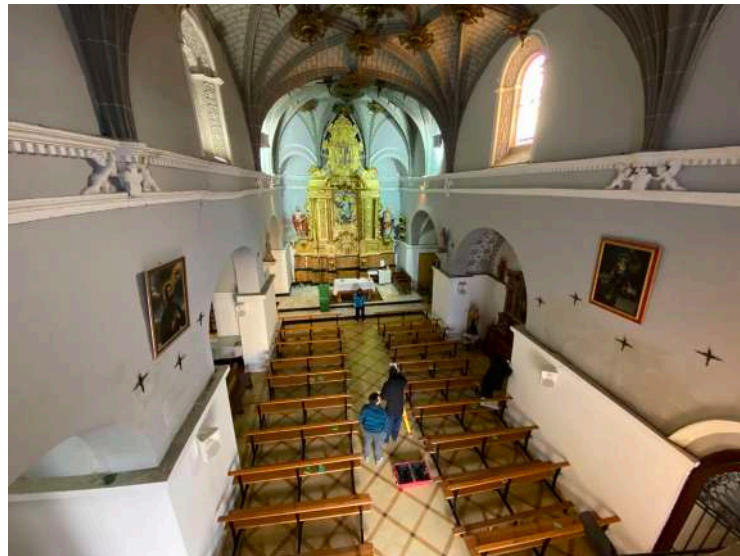
Humedades en la zona media de la nave central

En primer lugar, sería aconsejable eliminar el trasdosado de yeso que hay en las paredes, este oculta las humedades existentes y dificulta un diagnóstico preciso del problema, sin saber la cantidad, el tamaño y la zona real afectada. Conocemos la existencia de las humedades porque sobresalen por encima del trasdosado, por lo que suponemos que debajo de este la pared presenta un importante problema de humedad.

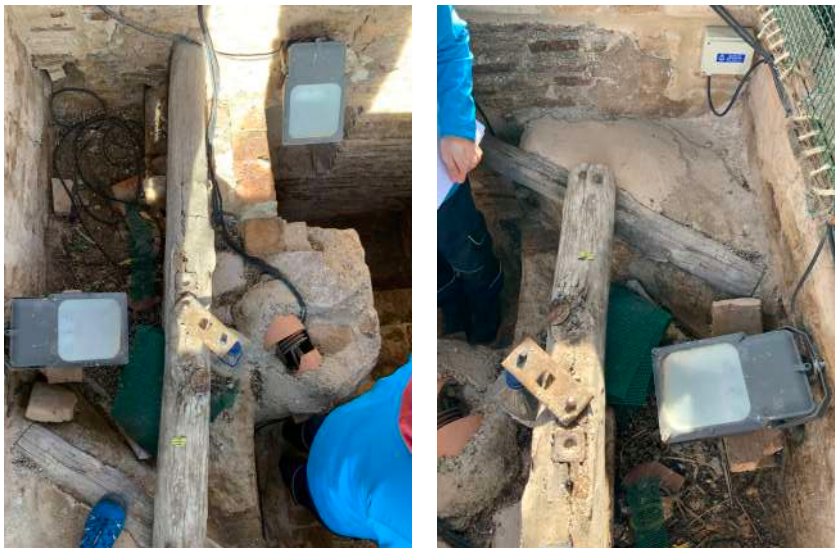
En el interior de la torre se halla una gran acumulación de restos orgánicos y es posible el acceso al campanario, aunque posee un espacio muy reducido. Creemos que la causa de esta patología se debe a la presencia de las aves que entran y salen por las ventanas del campanario. En las falsas (bajocubiertas) sería recomendable la entrada con mascarilla debido a la contaminación ambiental de restos acumulados, aunque no se ha podido peritar ni comprobar su estado por falta de accesibilidad.

Restos orgánicos en el campanario

Por último, se debería llevar acabo una limpieza en profundidad en las falsas y la torre debido a que hay una gran cantidad de suciedad. También podemos añadir la colocación de mallas metálicas en las ventanas y aperturas que dan al exterior para evitar que se cuelen aves dentro del edificio. Además es aconsejable realizar revisiones periódicas en estas partes menos accesibles controlando así su estado.

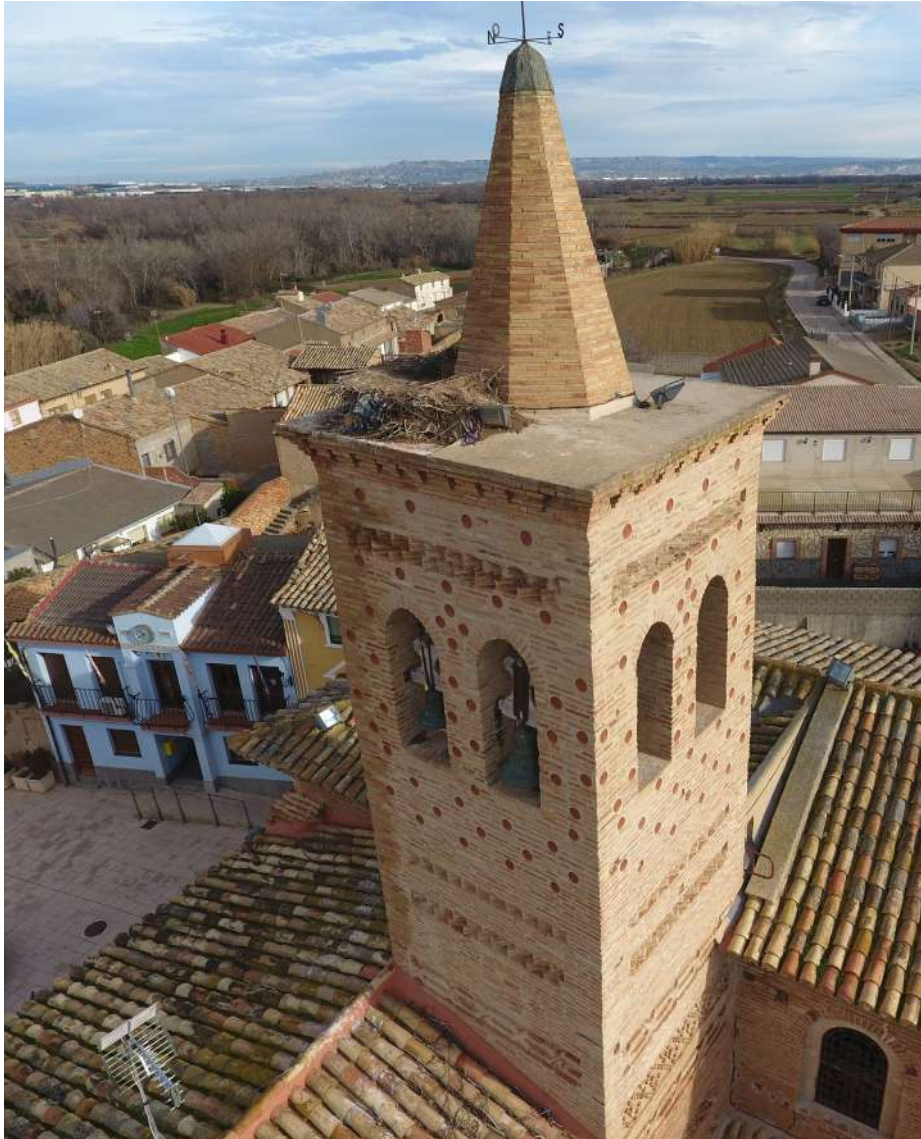
Nido en la torre de la iglesia de Bárboles, mediante dron.

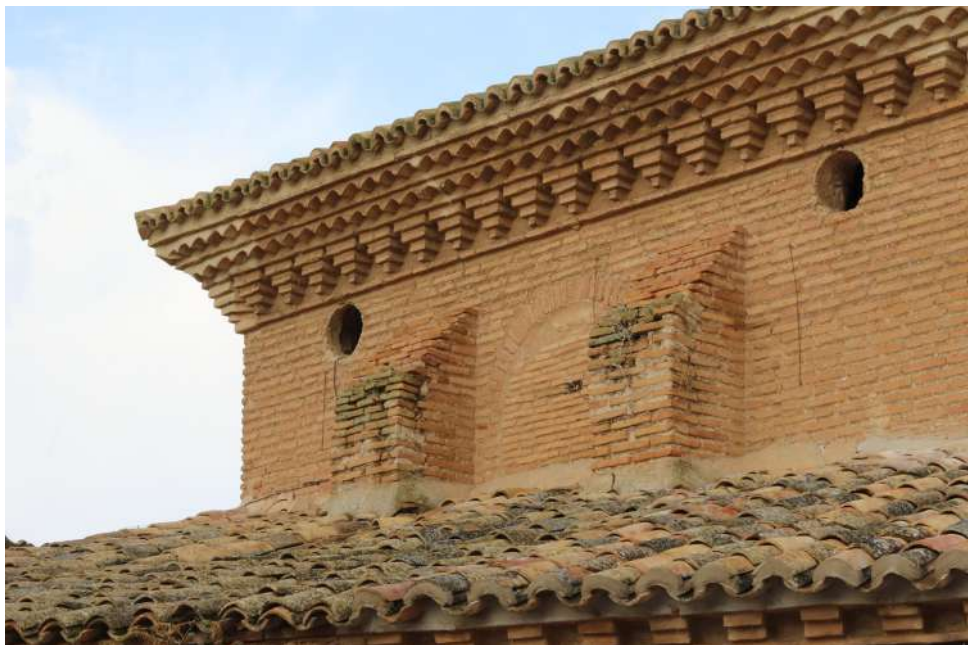
Vegetaciones en los contrafuertes de la iglesia de Bárboles.

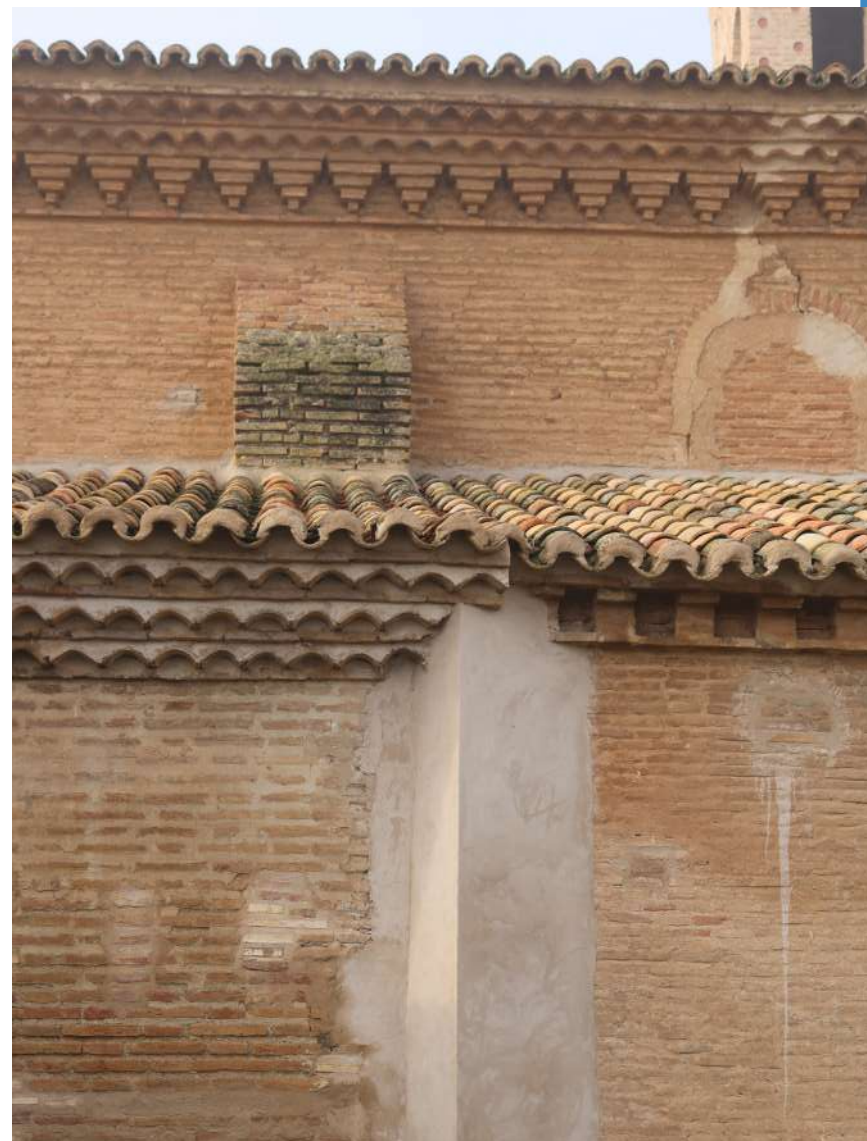
Vegetaciones y grietas de la iglesia de Bárboles.

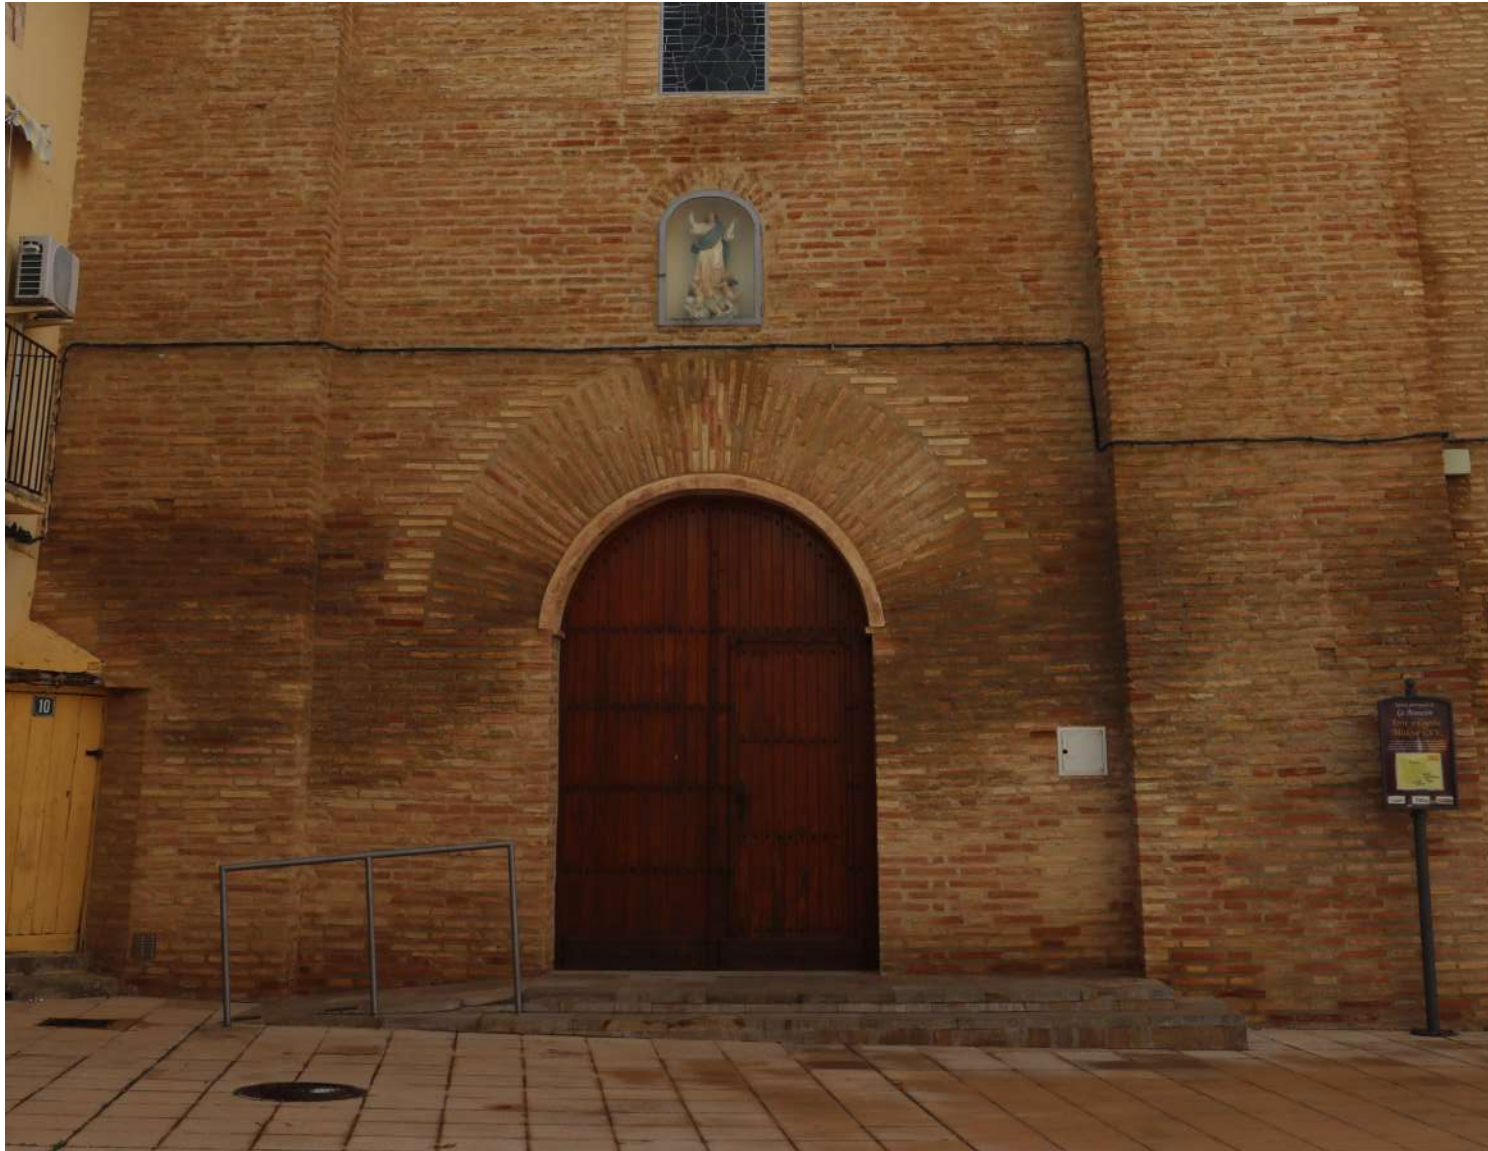
En la parte exterior de la iglesia se encuentran humedades puntuales en la fachada, y en la parte trasera de la iglesia. En la parte Noreste de la iglesia se halla un terreno descuidado, que puede ser la causa de la existencia de humedades en el interior de la iglesia, reflejadas en el desprendimiento de la pintura y en sus paredes debido a un problema de **capilaridad**. Las humedades se pueden dar también por filtración si provienen de la rotura de las cubiertas.

Humedades en la fachada de la iglesia de Bárboles.

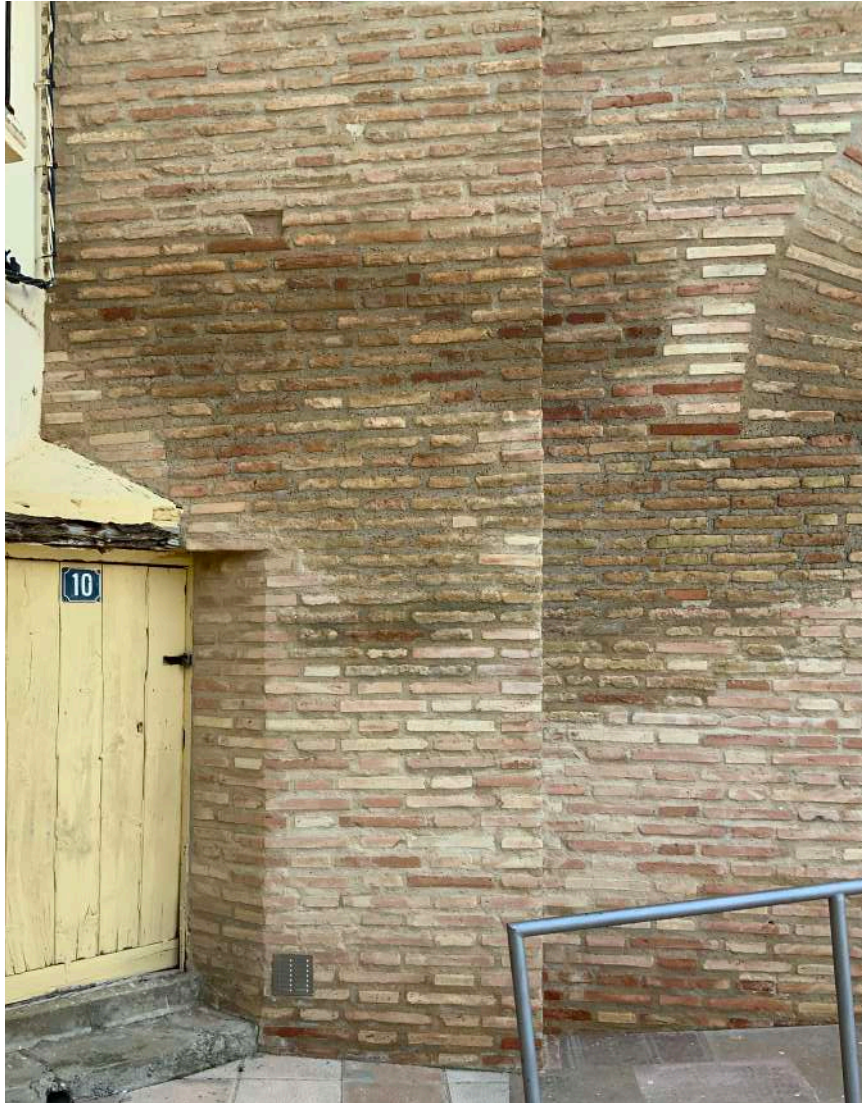
Humedades en la fachada de la iglesia de Bárboles.

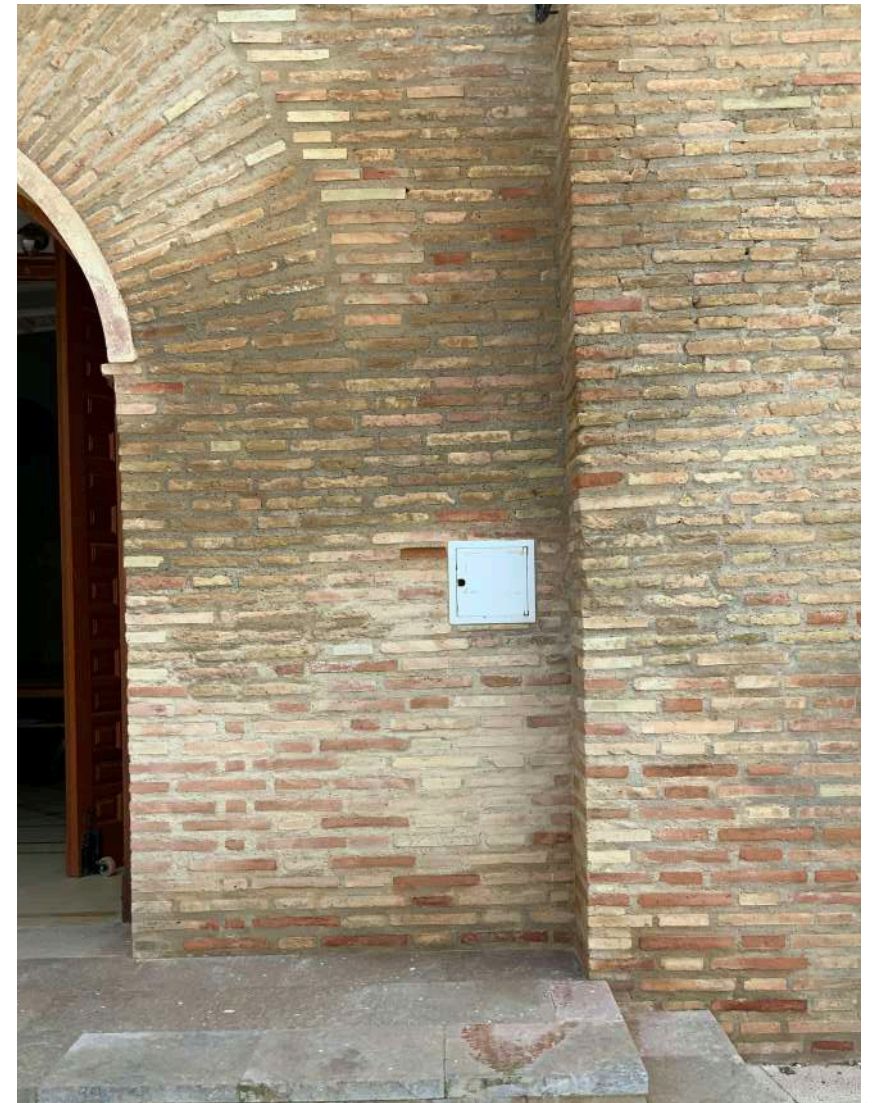
Humedades en la fachada de la iglesia de Bárboles.

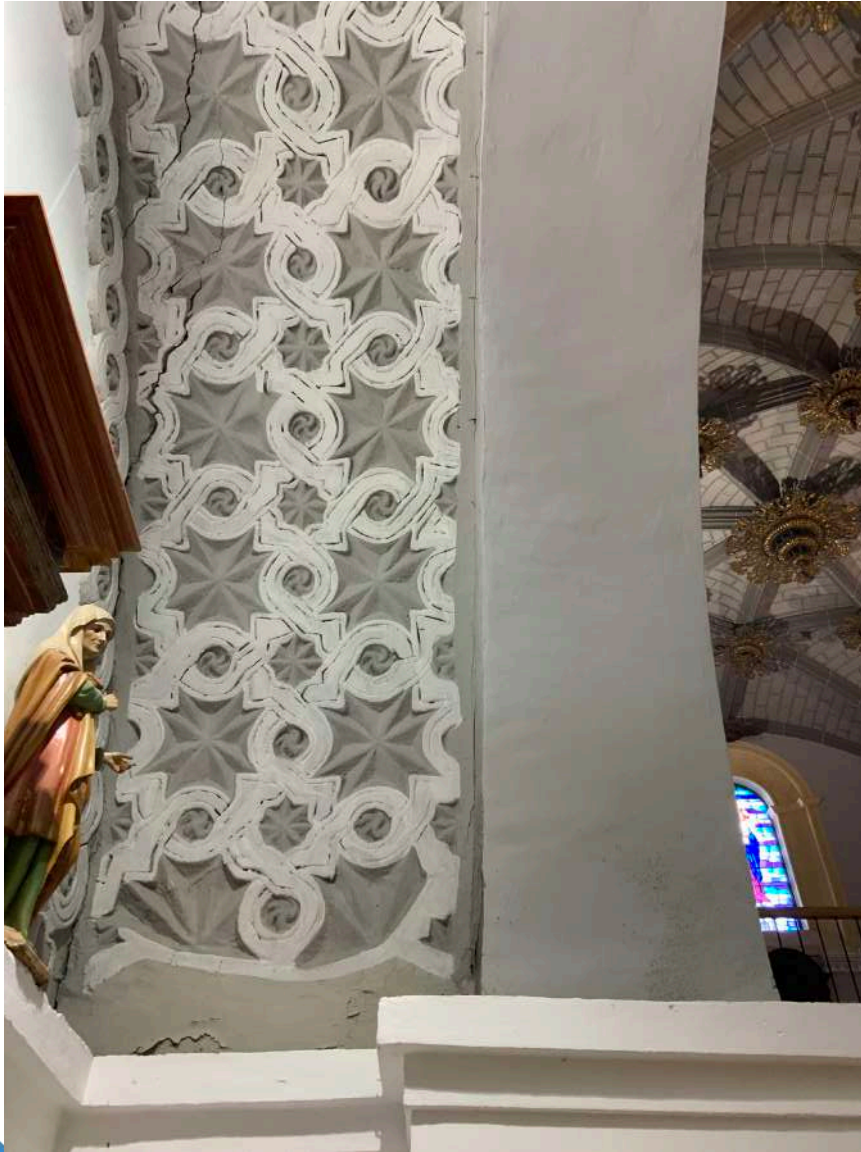
Grietas y fisuras en las pervivencias mudéjares.

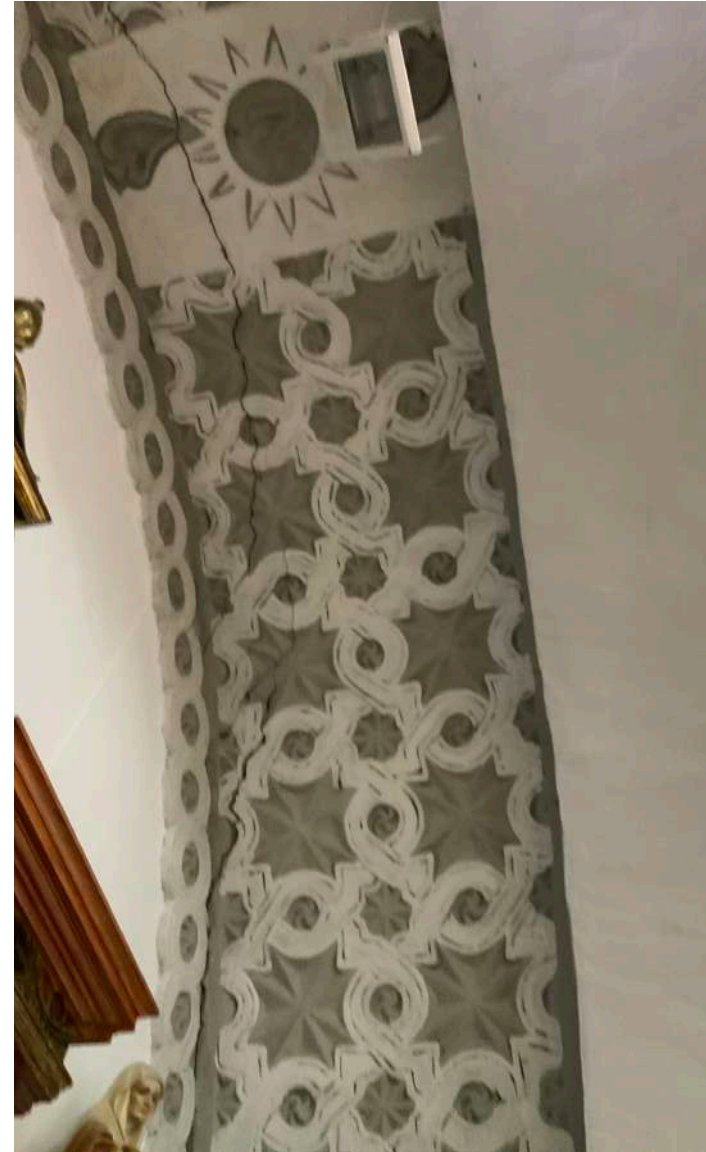
Grietas y fisuras en las pervivencias mudéjares.

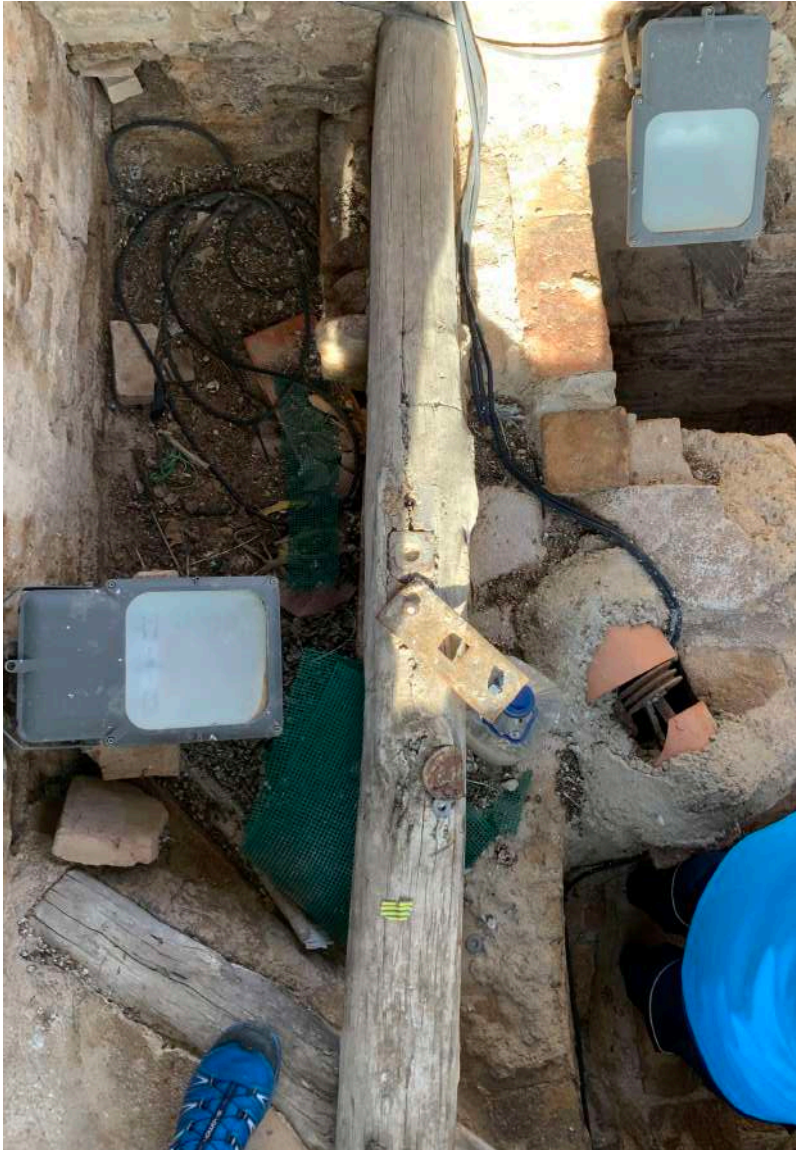
Muestra de suciedad en el campanario.

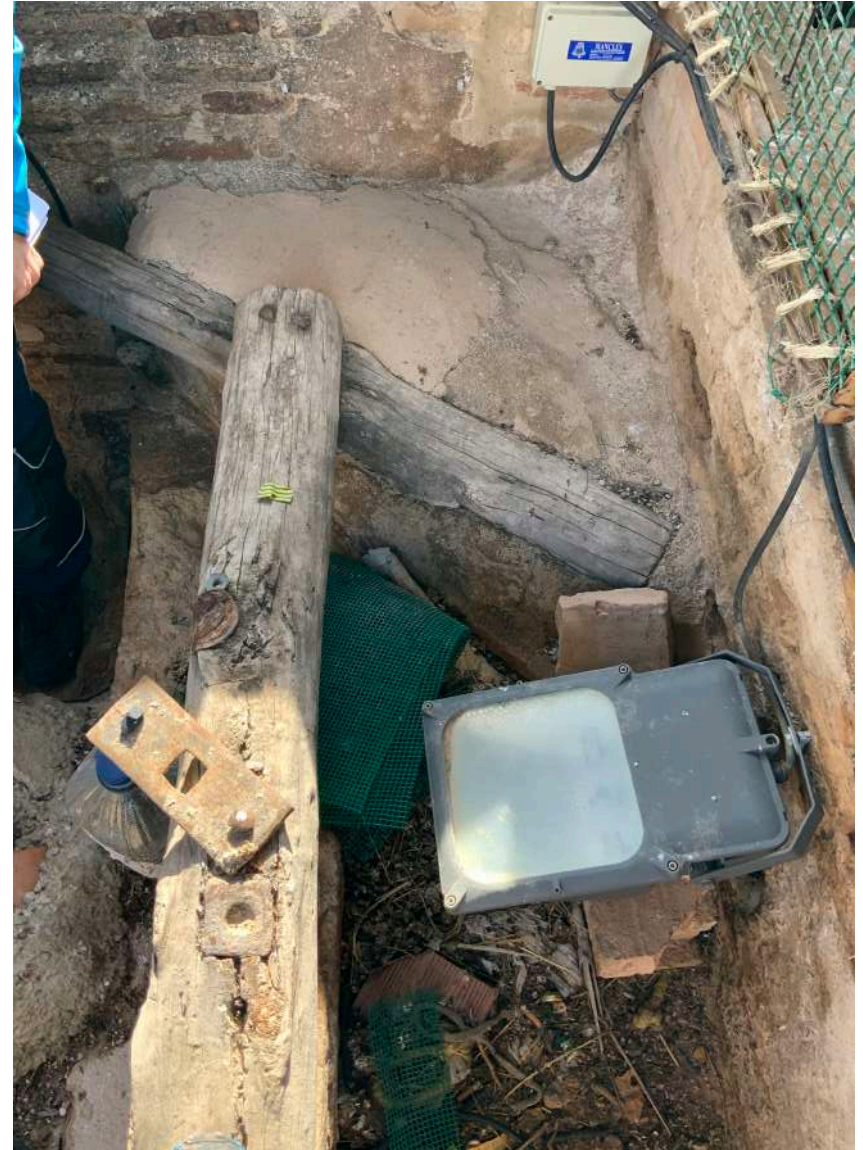
Muestra de suciedad en el campanario.
