INFORME DE ESTADO ACTUAL DE LA IGLESIA DE LA SANTÍSIMA TRINIDAD

07/06/2019

ESCUELA TALLER RIBERA ALTA DEL EBRO III

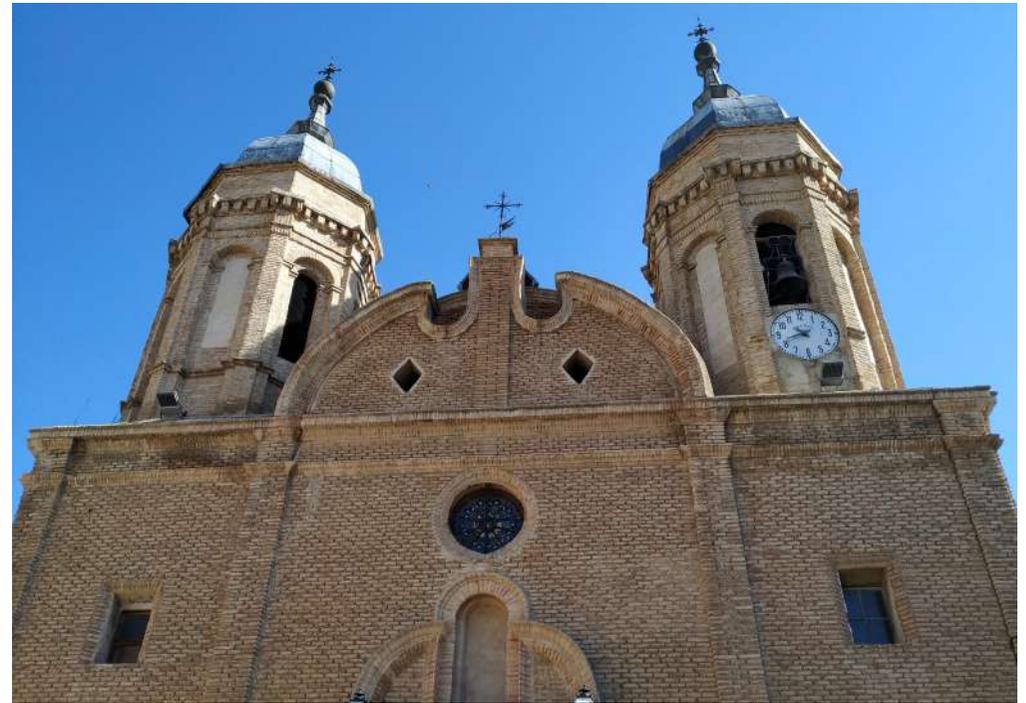
Al igual que en el interior, en el exterior se encuentran grietas y grandes fisuras tanto verticales como horizontales, que podrían afectar a la estructura. Otra patología detectada es la presencia de varios brotes de higueras en la parte superior del exterior de la iglesia, lo cual afecta a las coronaciones de los muros de fachada, ya que las raíces de estos se introducen por los materiales que componen los lienzos de fachadas.

Fachada exterior

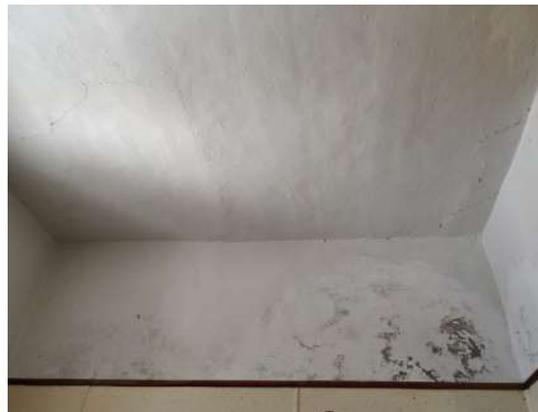
Las consecuencias de las humedades localizadas en el interior de la iglesia se ven claramente reflejadas en la disgregación del revestimiento.

- Capilaridad en la parte baja de los muros, con ascension de humedad, cuyo origen podría ser por la cercanía al río Ebro y la presencia de un acuífero, así como roturas o filtraciones en la red municipal de saneamiento.

Humedad interior

- Desmontar los embellecedores al pie de los pilares del interior de la iglesia para conocer el avance de las humedades y así poder tratarlas.

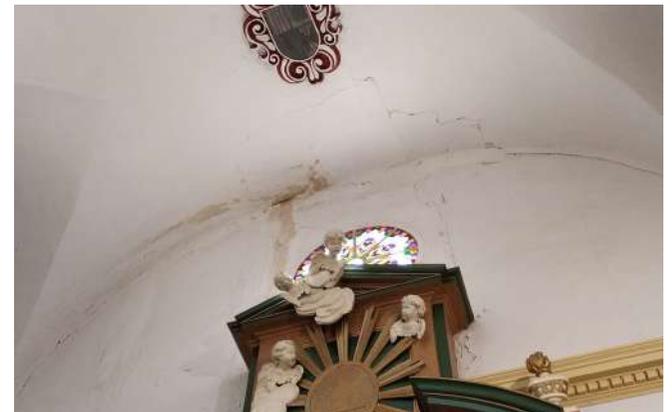
En todos los arcos se han detectado fisuras, así como grietas en los arranques de las bóvedas, marcando el movimiento de los elementos, en los huecos de puertas y ventanas, y en la unión de elementos constructivos de diferentes naturalezas.

Humedad y fisura interior

- Respecto a las grietas de la iglesia se propone la colocación de testigos para controlar/estudiar su evolución y decidir cómo actuar en el futuro.

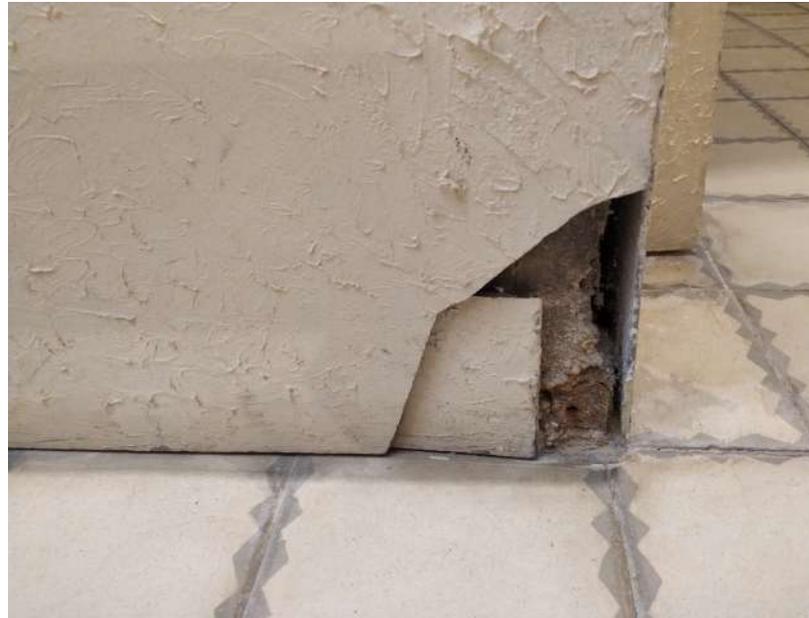
Estos revestimientos que cubren las humedades también se encuentran en mal estado debido al paso del tiempo y su escaso mantenimiento.

Revestimiento

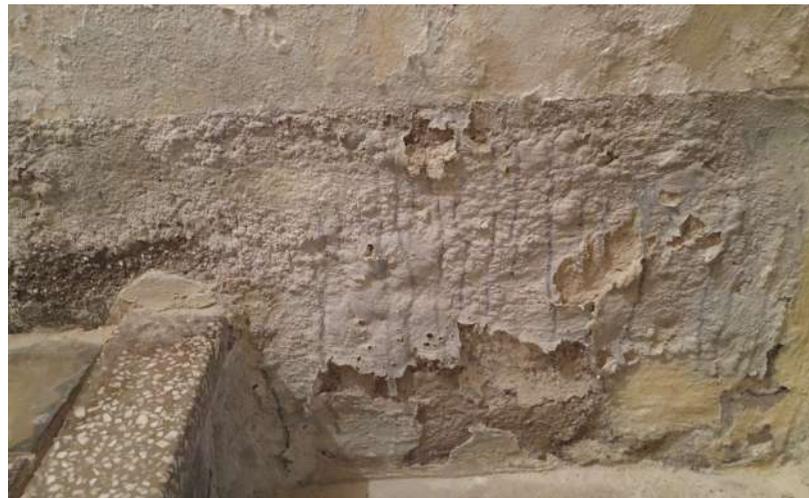
Humedad interior

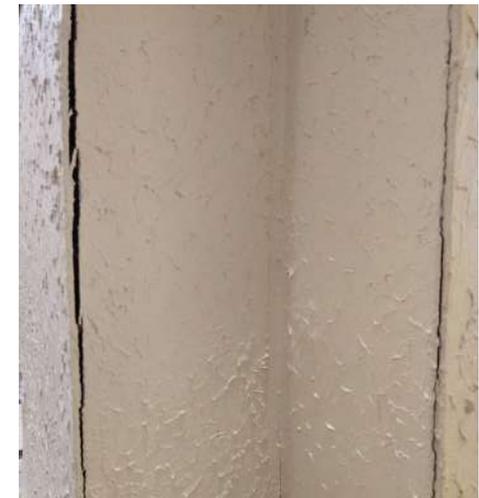
Grieta revestimiento

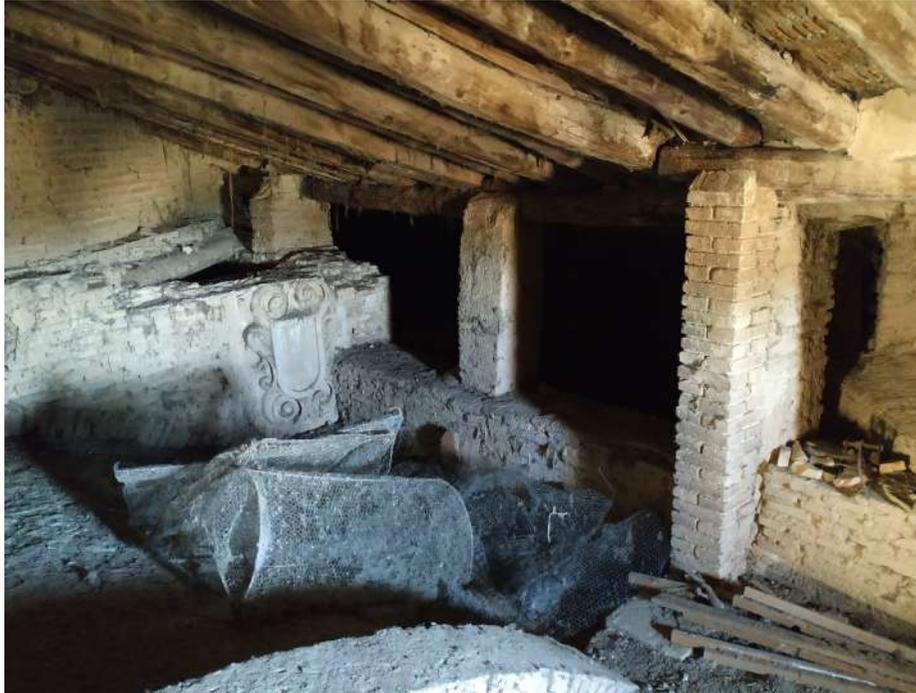
Sobre la bóveda se puede observar el avanzado estado de deterioro de las vigas de madera, que comunican con la estructura de la cúpula central, probablemente causado por el paso del tiempo, la humedad, la presencia de xilófagos y falta de mantenimiento.

Bajocubierta

- Instalación de higoconvectores que permita la ventilación de muros, para tratar las humedades de los bajos del exterior.
- Sustituir las vigas dañadas de la estructura principal del edificio.

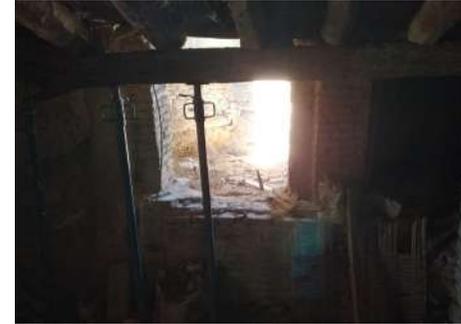
En el espacio bajo cubierta se encontró una viga rota por la caída continua de agua de lluvia procedentes del tejado, por el momento sujeta con un puntal.

Puntal

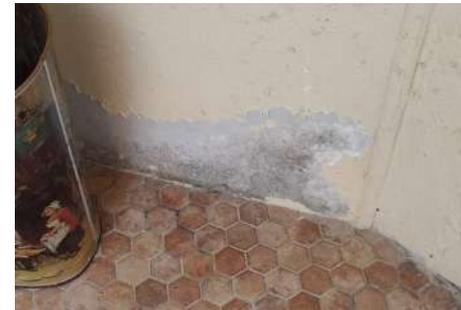
- Filtraciones procedentes de la cubierta, debido a las mal sellado de tejas y muros o elementos salientes, tejas rotas, acumulación de suciedad, crecimiento de vegetación.

Humedad

- Retejar la cubierta de la iglesia para así prevenir filtraciones y revisar el estado de puntos críticos como la unión del cuerpo central de la iglesia con el bloque posterior, donde se aprecia una mayor humedad en la fachada.

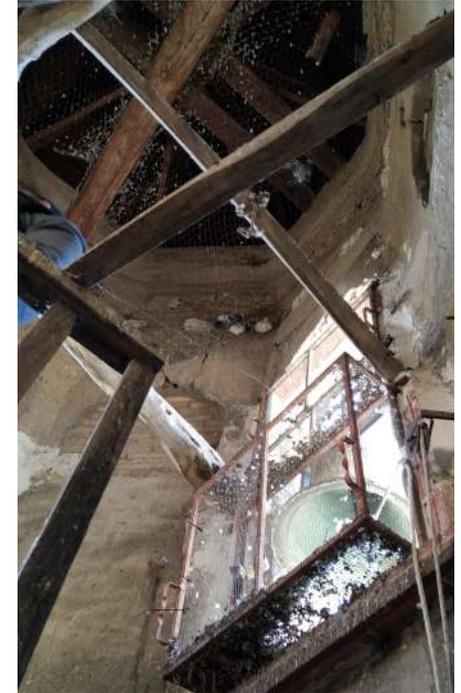
Palomar

- Realizar trabajos de limpieza para retirar las higueras y otras plantas del tejado, así como los nidos de palomas y/o cigüeñas en la torre del campanario; en la torre situada a la izquierda de la fachada principal también se deben realizar labores de limpieza y posteriormente cerrar los ventanales para evitar que entren aves de nuevo con mallas metálicas conejeras.
