INFORME DE ESTADO ACTUAL DEL CASTILLO DE POLA

OCTUBRE 2019

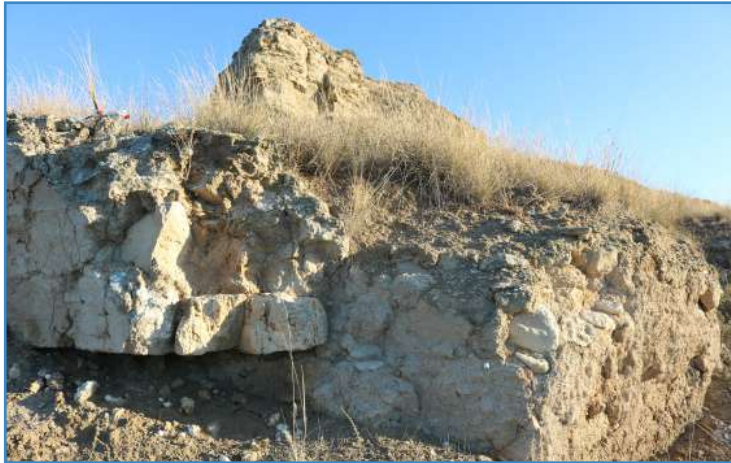
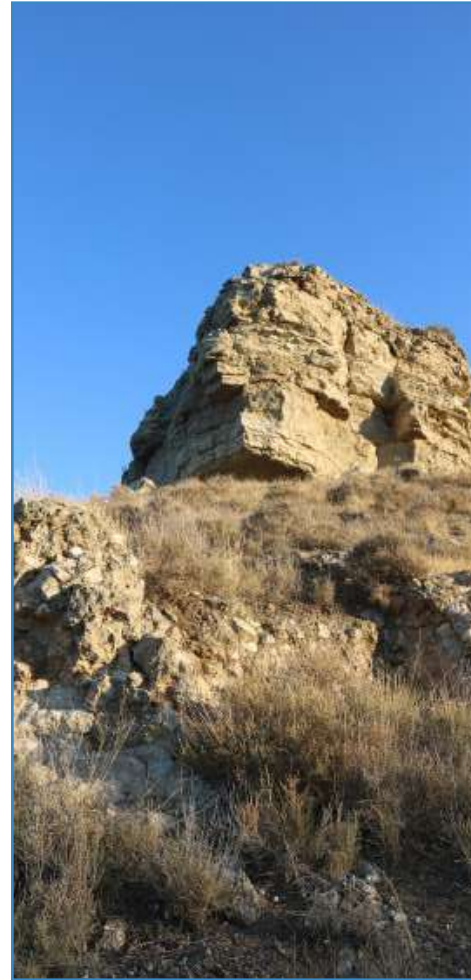
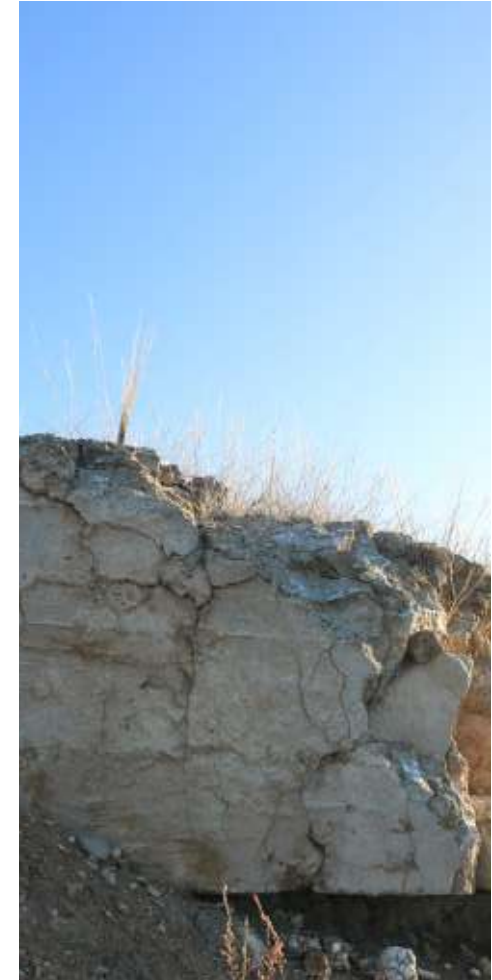
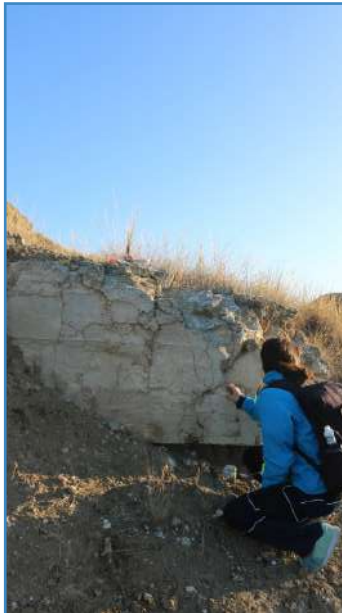
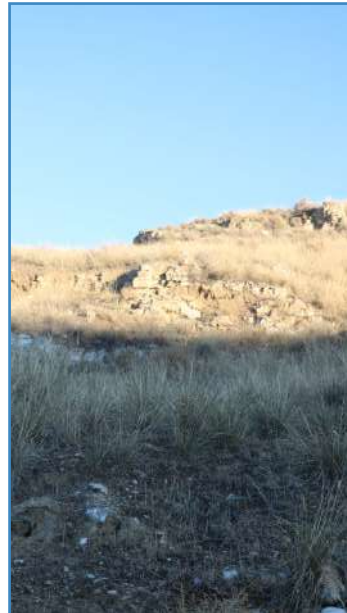
Arranques y restos de muros. Son restos de muro de piedra y tapia, posiblemente de estancias o habitáculos pertenecientes a un despoblado anexo al castillo
