INFORME DE ESTADO ACTUAL DE LA IGLESIA DE LA SANTÍSIMA TRINIDAD

07/06/2019

ESCUELA TALLER RIBERA ALTA DEL EBRO III

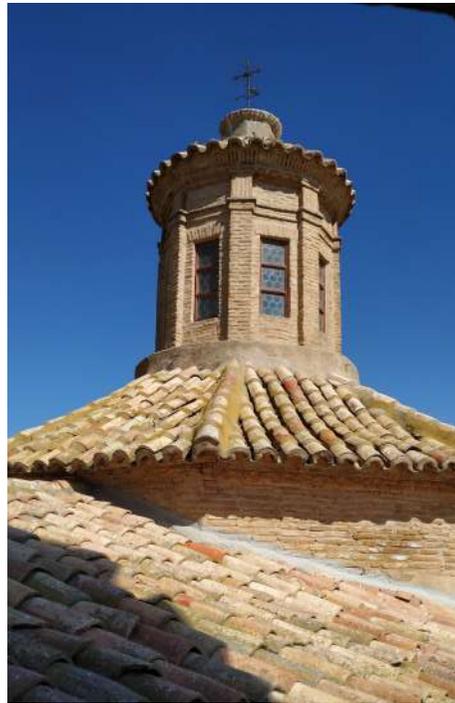
Linterna

Sobre la bóveda se puede observar el avanzado estado de deterioro de las vigas de madera, que comunican con la estructura de la cúpula central, probablemente causado por el paso del tiempo, la humedad, la presencia de xilófagos y falta de mantenimiento.

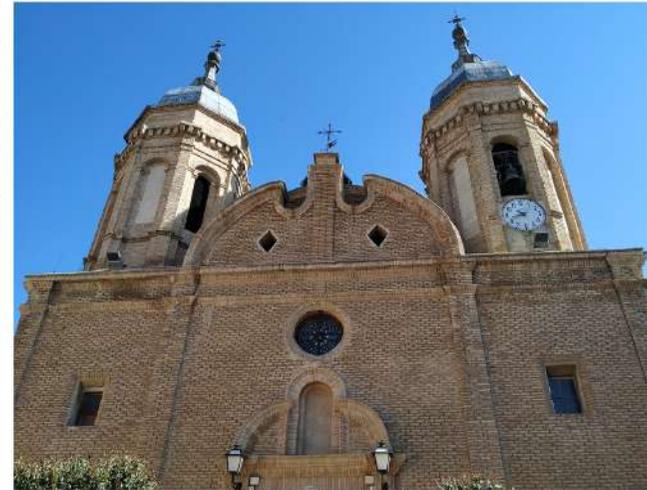
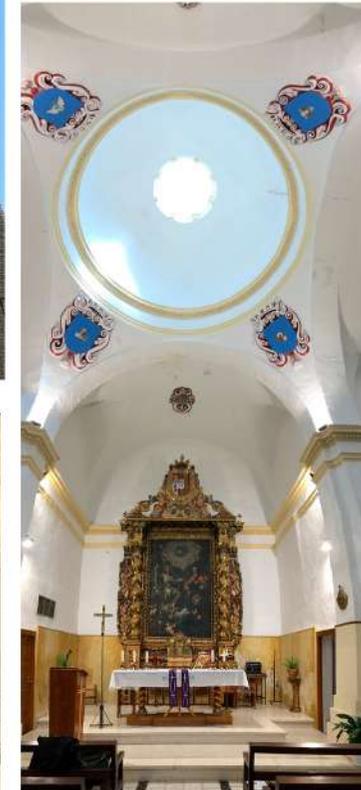
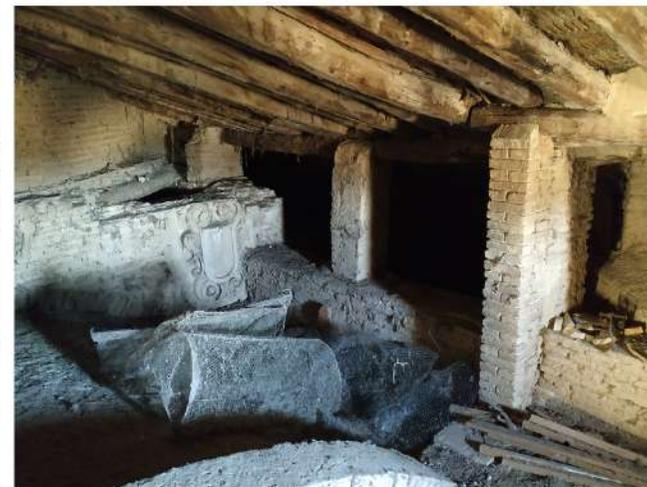
Esta iglesia se encuentra en un estado aceptable. Sin embargo, son necesarias tareas de mantenimiento en bastantes zonas para corregir humedades, grietas, fisuras, desprendimientos, vegetación exterior que afecta a la estructura...
